## Informe sobre el saneamiento de Arica

*Arica, 24 de Septiembre de 1915.*

# SANEAMIENTO DE ARICA

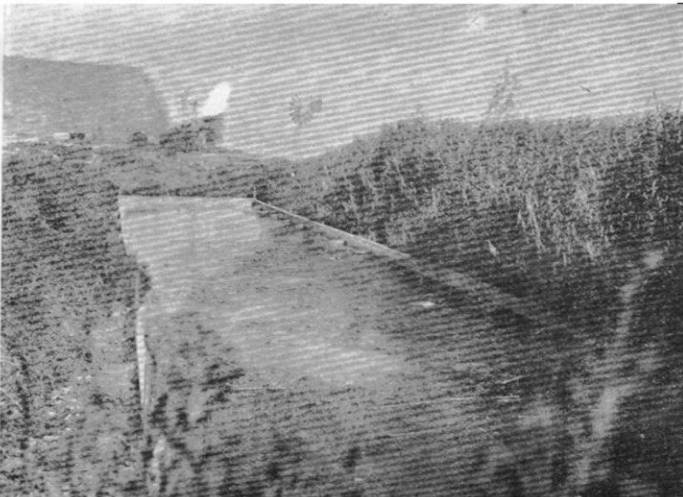
Foto. N.º 1.—Estanque para riego: paredes de hormigón, fondo sin revestimiento.

La fotografía número 1 muestra uno de los estanques que almacena agua

subterránea para el riego de las chimbas y que ha sido revestido de concreto para cumplir con el reglamento anterior. Se necesita además que se le mantenga limpio.

Estas chimbas necesitan todavía algunos drenes que lleven rápidamente los sobrantes de agua de riego al mar, pero todos ellos, por su poca importancia, deberán ser construidos por los propietarios.

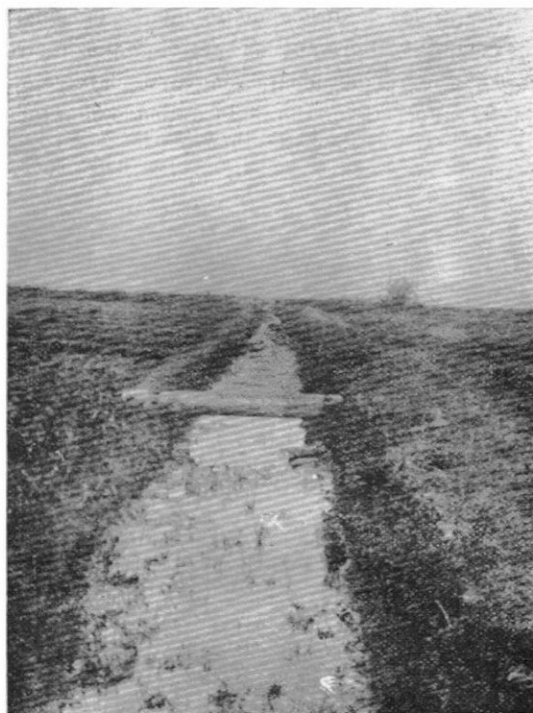
Foto. Núm. 2.— Dren para disecar pantanos en Chinchorro.

A la fecha se han construido algunos drenes los que, a pesar de estar concebidos en forma deficiente, han dado buenos resultados, como puede verse en la fotografía número 2.

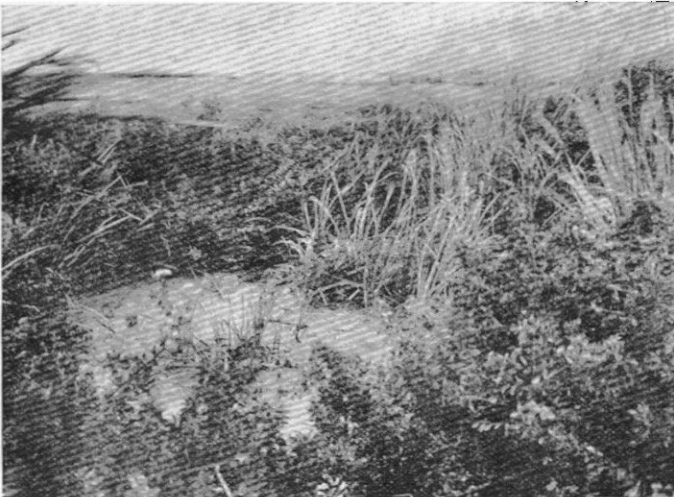
Foto. N.º 3.—Pozo que alimenta el molino del punto C.

Al pié del barranco que se encuentra entre estos terrenos bajos y la pampa árida, en el punto C. del plano, hay otro de los molinos que extraen el agua de un pozo alimentado por tres sangrías. Este pozo se ve en la fotografía número 3 y es otro gran vivero de larvas.

salubridad, pueden hacerse desaparecer por la autoridad local obligando a los propietarios a hacerlo.

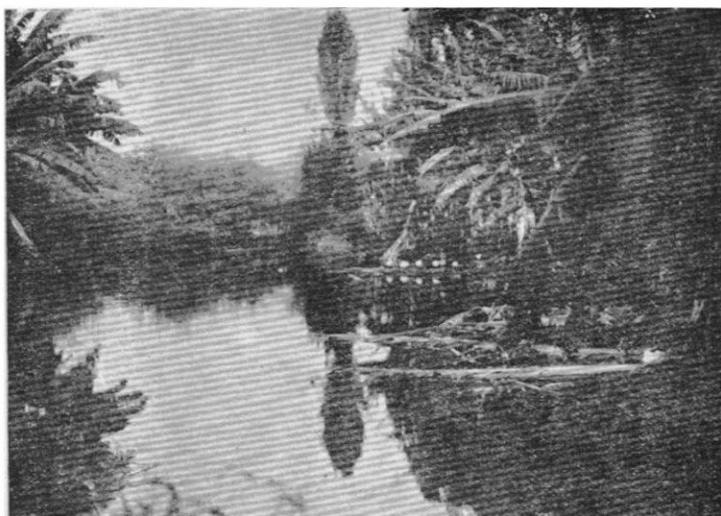
Foto. Núm. 4 — Laguna en el fundo del Sr. Belaunde.

En la fotografía número 4 se ve la laguna formada en el fundo del señor Belaunde con agua recogida por sangrías abiertas en el mismo fundo y que, a pesar de la belleza del panorama, constituye un lugar muy peligroso.

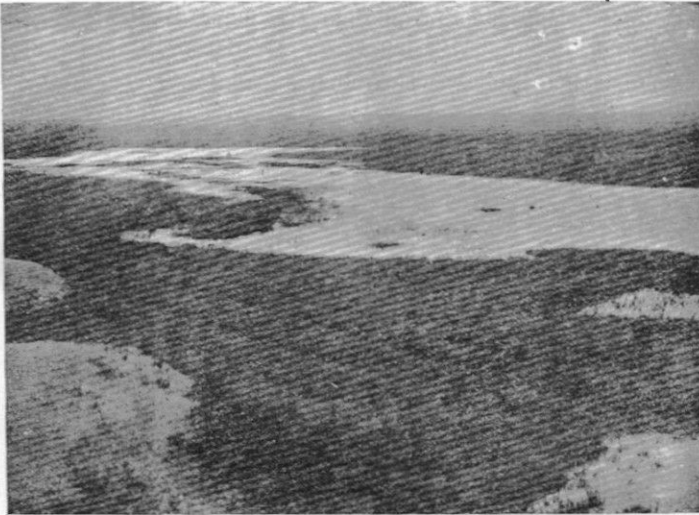
Foto. Núm. 5.—Pantanos en Chacalluta.

La fotografía número 5 da una idea de los pantanos de Chacalluta que

habrá que hacer desaparecer, ya sea desaguándolos al mar o rellenando los bajos, para saber lo cual es necesario hacer un levantamiento prolijo de la región.

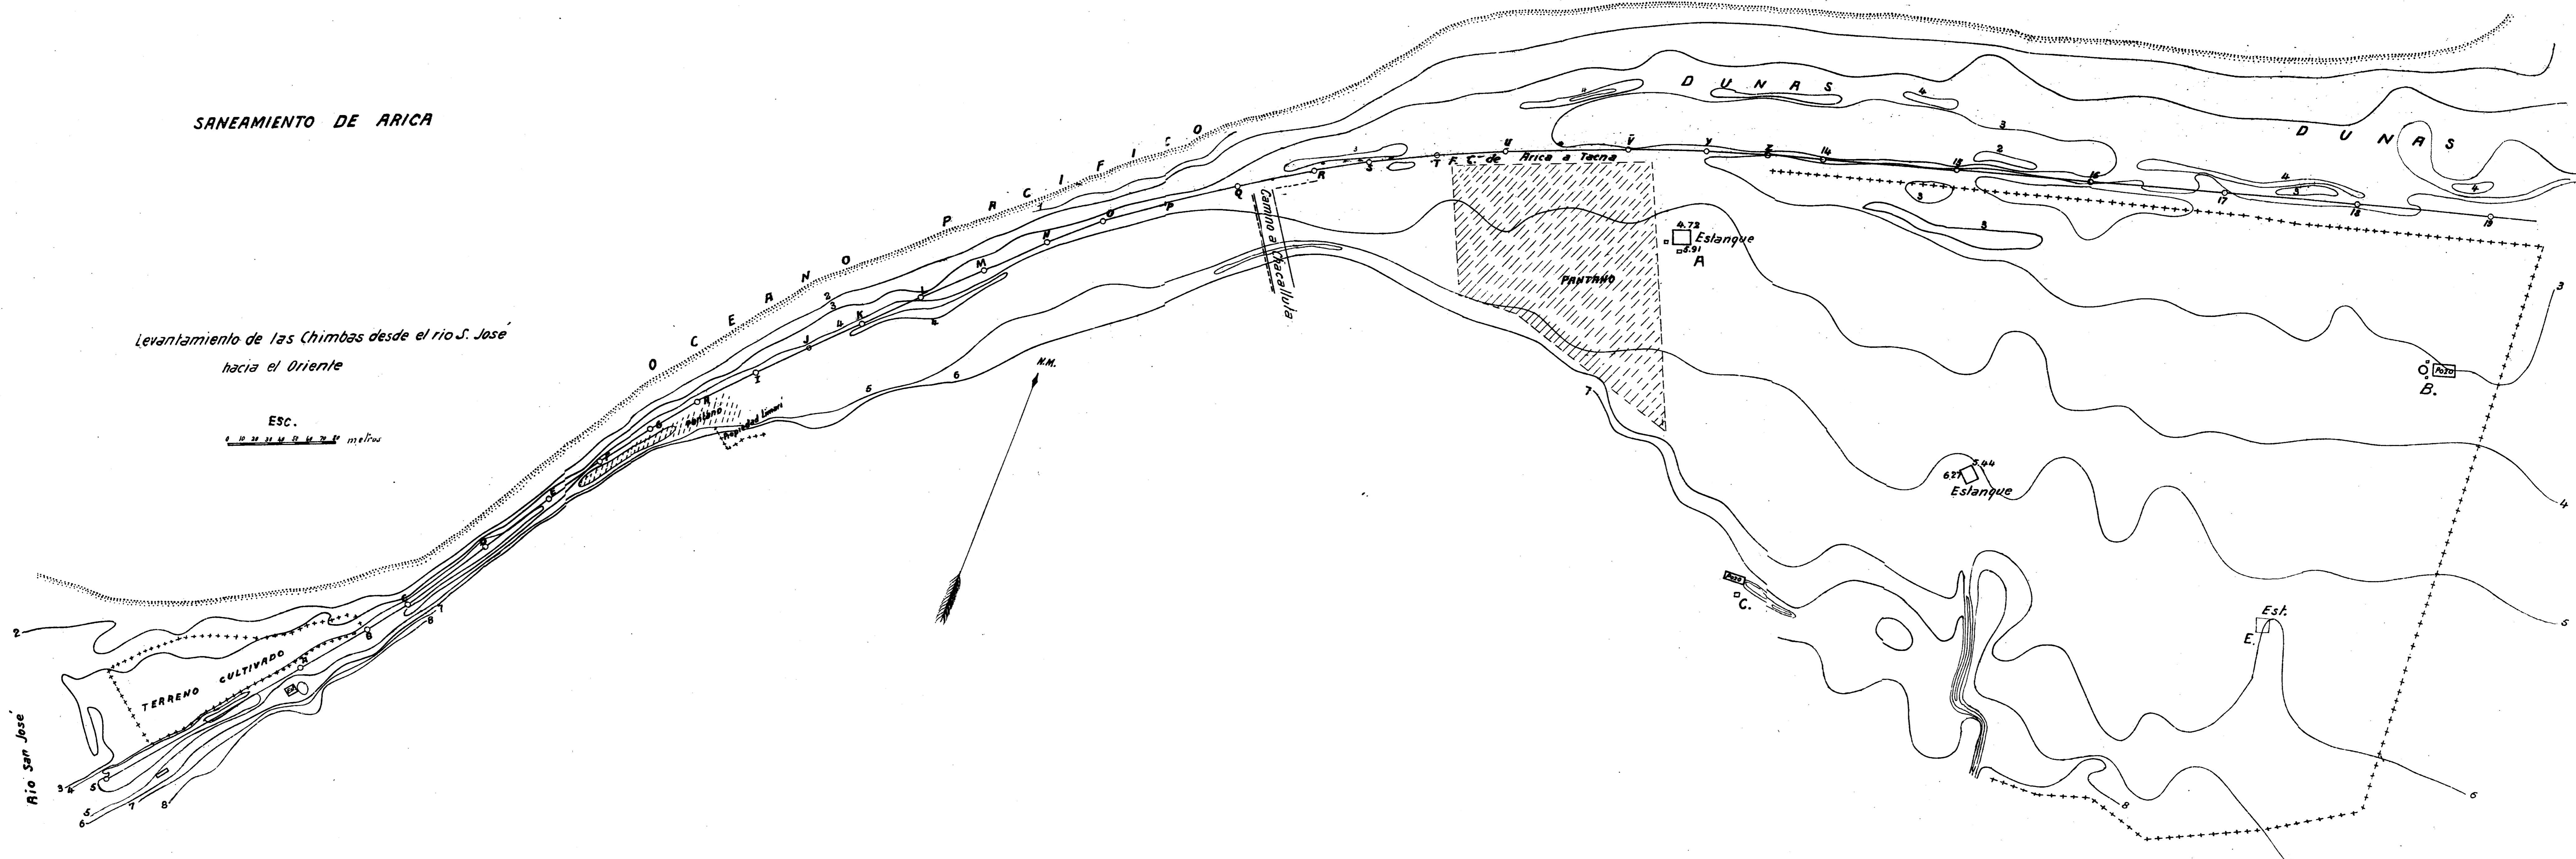
Levantamiento de las Chimbas desde el rio S. José  
hacia el Oriente

**En el Chinchorro.**—El reglamento ya copiado es extensivo a los terrenos que se encuentran al otro lado del río San José hacia Chacalluta. Dichos terrenos han sido de los más palúdicos en esta región y comienzan a ser más benignos. Esta oficina hizo un levantamiento de esos terrenos cuyo plano va adjunto.

Anteriormente se ha tratado de aprovechar con fines agrícolas todos los terrenos del Chinchorro y al objeto se instalaron seis molinos de viento, distribuidos en 4 partes y que en el plano están marcados con las letras A. B. C., con el objeto de levantar el agua y usarla en el riego de los mismos terrenos, pero esto no fué suficiente y los molinos han quedado abandonados. En el punto A. se encuentran

En el punto B. se encuentran también dos molinos que levantan el agua desde un pozo que se encuentra a su pié hasta un estanque. Desde aquí es conducida el agua por cañerías al estanque de concreto señalado en el plano por la letra E., situado a 118 metros de distancia. El pozo no está revestido y puede ser foco de propagación de zancudos.
